大規模な水漏れ事故が発生

市営住宅 しんよう1号棟

通信19年2月24日

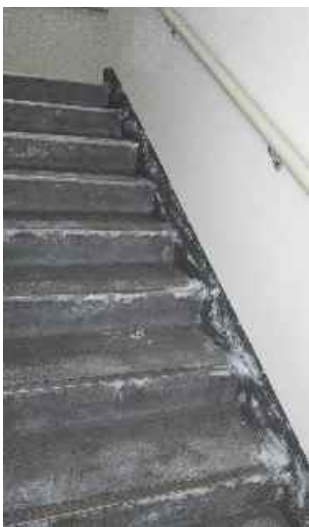
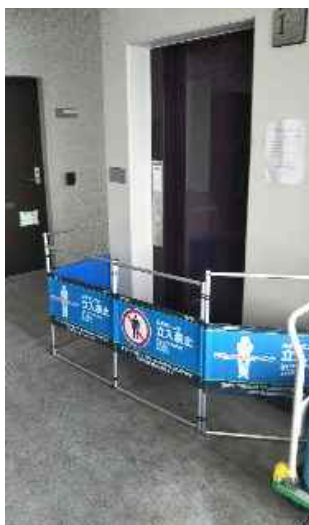
凍結してツルツルになった階段と使用できなくなったエレベーター

2月17日、午後5時半ごろ、「しんよう1号棟」(鳥取南4丁目)で4階から1階まで、廊下が水浸しになりました。水道メーターが凍結・破損して、水が流出したのが原因ですが、厳冬期のため水が氷に。大変なことになりました。業者が水漏れしている水道管を止め、住民が総出で、水を掻き出しましたが、エレベーターは使用不能に、共用廊下と階段は氷でツルツルになりました。

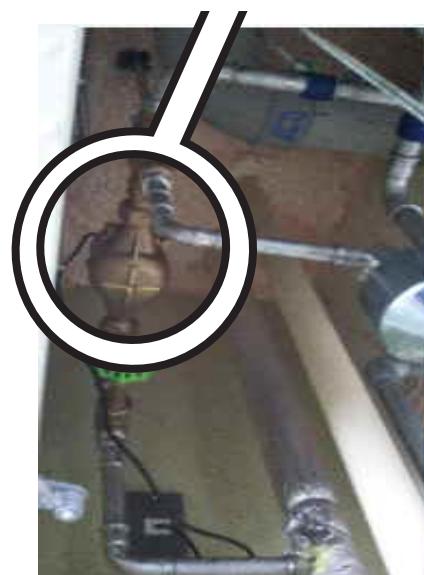
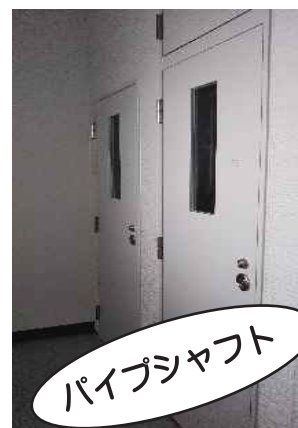
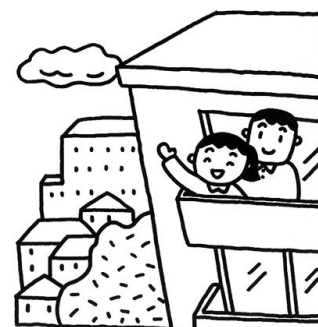
凍結破損箇所

パイプシャフト内の水道メーターの凍結が水漏れの原因と考えられます。
